国史跡 恵解山古墳

第 11 次調査 現地説明会資料

調査名 恵解山古墳第 11 次調査、長岡京跡右京第 1001 次調査

推定地 恵解山古墳（東西の造り出し、周濠外堤北部・南部）
長岡京跡右京八条一坊十四・十五町、八条二坊二町

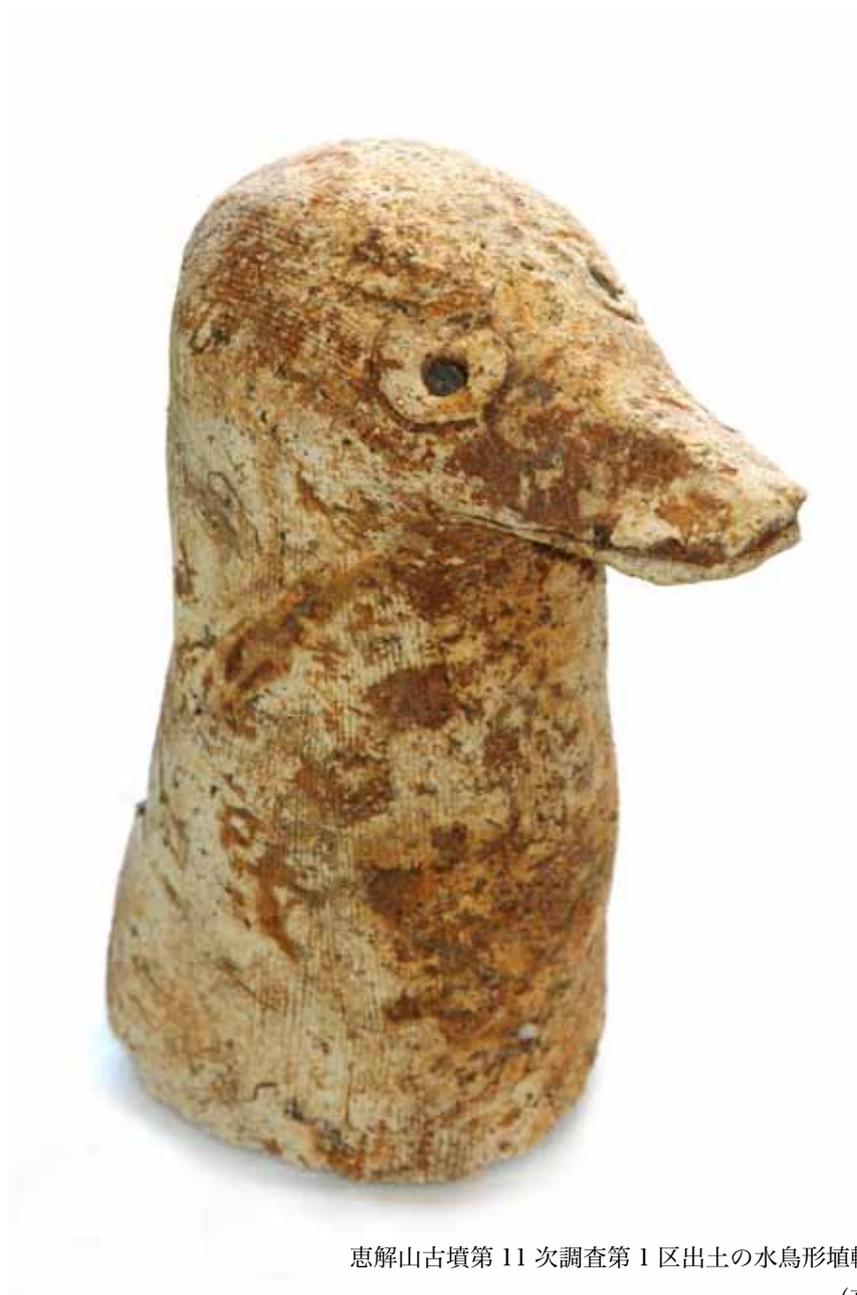
恵解山古墳第 11 次調査第 1 区出土の水鳥形埴輪（頭～頸部）
（高さ約 17cm）

水鳥形埴輪は、恵解山古墳において初めての出土例です。下左図の頭部から頸部の他に、尾羽・足・翼の破片も出土しています。頭部には線刻で平らな嘴と白目が、黒目は刺突で表現されています。出土地点は第1区南北方向の区画石列中央部の東側であり、東側造り出し接続部付近の石列を伴う礫敷を州浜に見立てて配されたと考えられます。

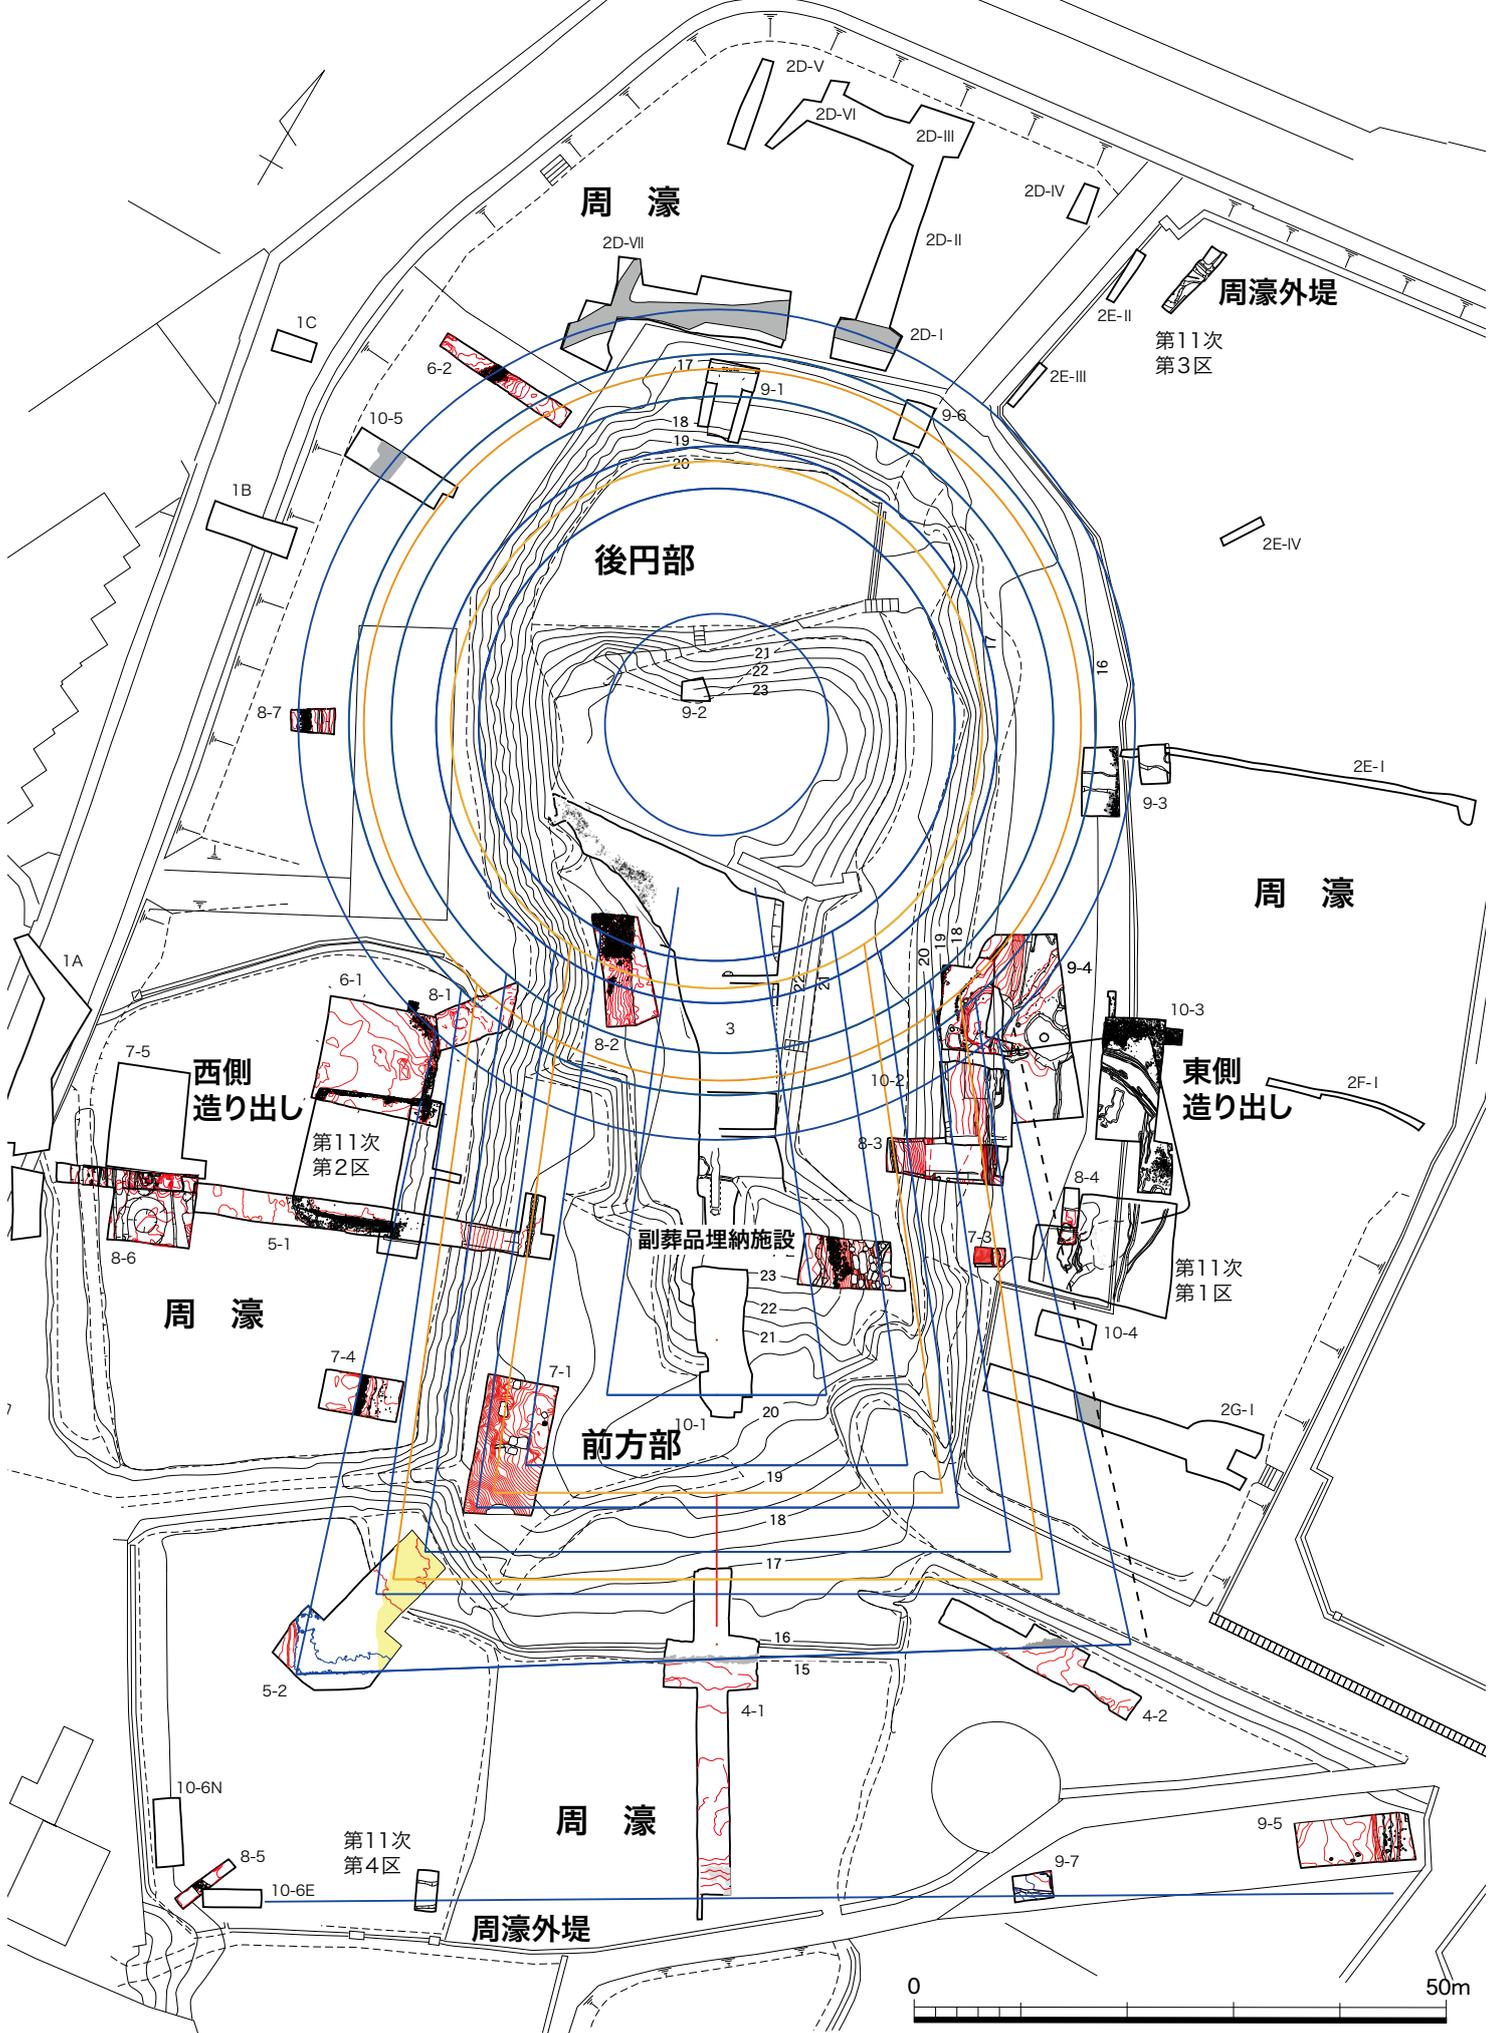
恵解山古墳の墳丘復元図と調査区の配置

今回の第 11 次調査では、東側造り出しの南辺を確認するための調査区（第 1 区）、西側造り出しの接続状況を検討するための調査区（第 2 区）、そして、後円部北側の周濠外堤（第 3 区）と前方部南側の周濠外堤（第 4 区）で調査を行っています。

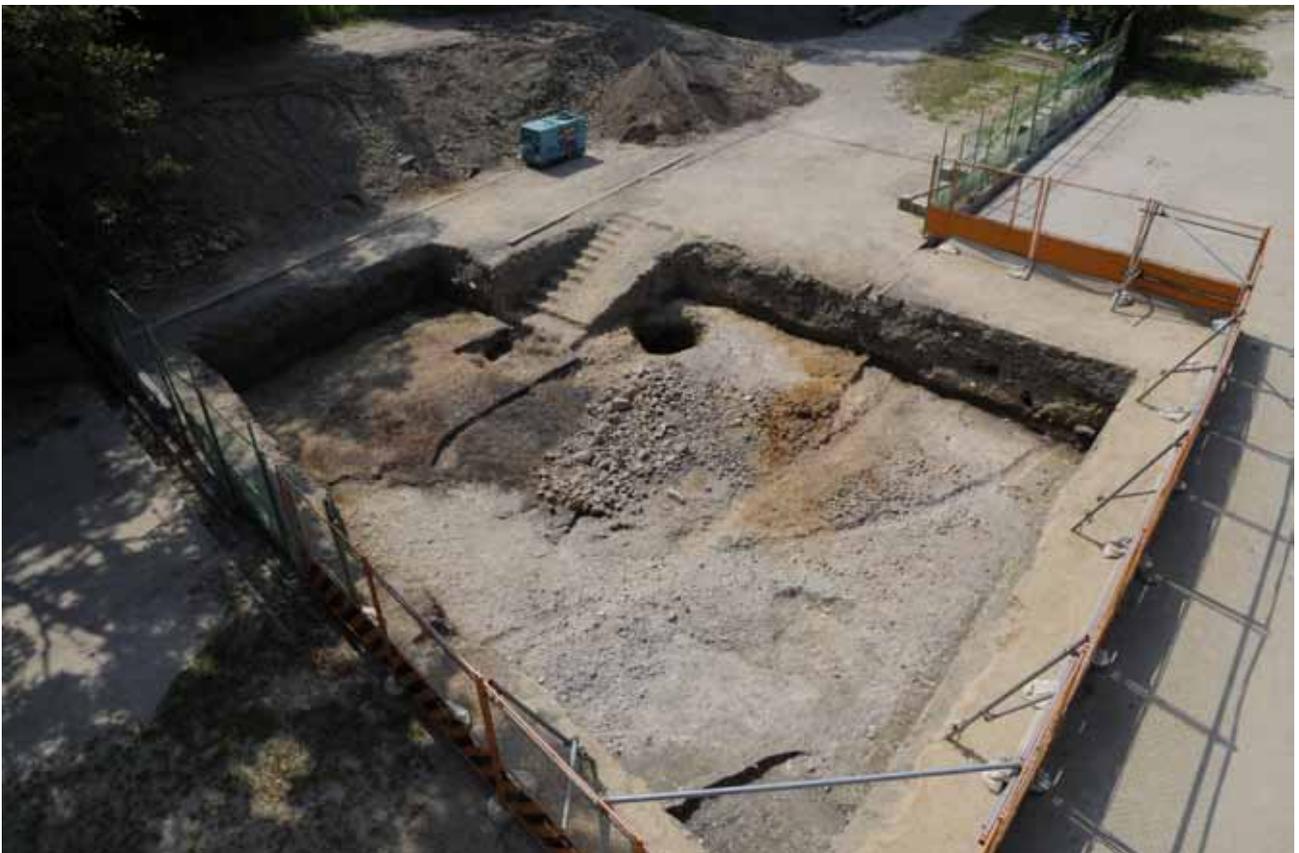
第1区の全景写真(南東から)

第1区では、東側造り出し南辺の基底石と周辺に施された区画石列を伴う礫敷などを確認しました。南辺の基底石列は東西約4m分を検出しましたが、本来、さらに西側(前方部側)・東側(周濠側)へ続いていたものが中世や近世期の耕作によって削平されたと考えられます。今回、造り出しの南辺を確認したことで、東側造り出しは南北幅約18m、周濠への張り出しが約14mと、西側造り出しより一回り大きいことが確かめられました。

石列は南北約4.5mのものを1条検出しました。この石列は調査区の北西隅で南辺の基底石に接続しています。石列接続部の標高は15.1mで、第10次調査第3区で確認された東西方向の区画石列(周濠と造り出しの境界)の西端より約20cm高い位置にあります。南北方向の石列は、高さの差や石の配置状況、石列の前方部側にも僅かに平坦な礫が施されていることから、前方部の基底石列ではなく、造り出し接続部に設けられた礫敷を区画するためのものと考えられます。また、南北方向の区画石列の中央部東側では水鳥形埴輪の頭部が出土しています。

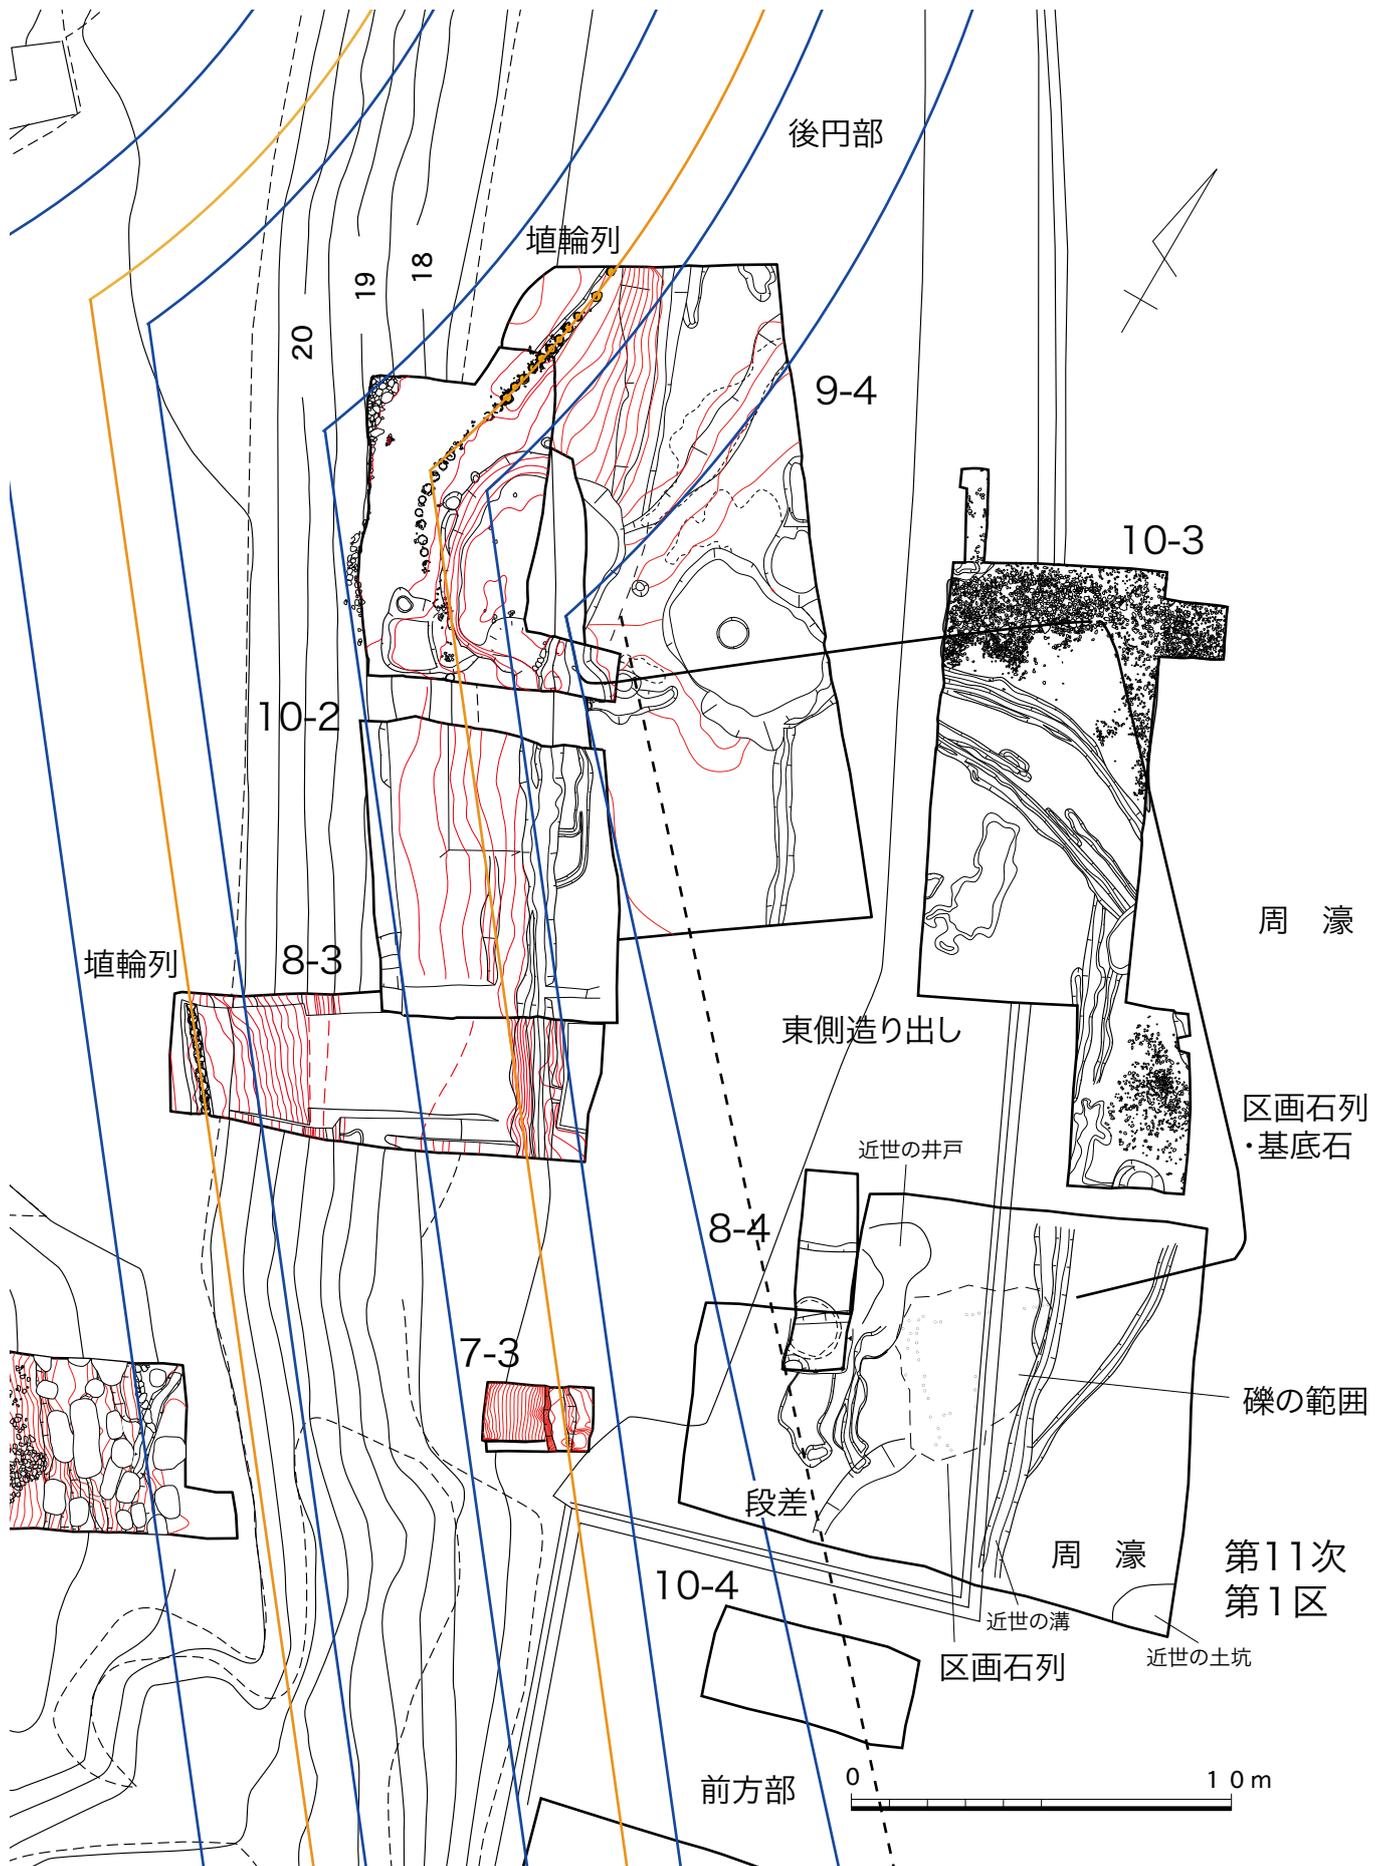
第1区の検出遺構とこれまでの調査区 (1/200)

前方部の裾については本調査区でも基底石が確認されていません。しかし、調査区南辺の西部において盛土および地山の段差を確認しており、この段差が前方部を反映したものと考えられます。

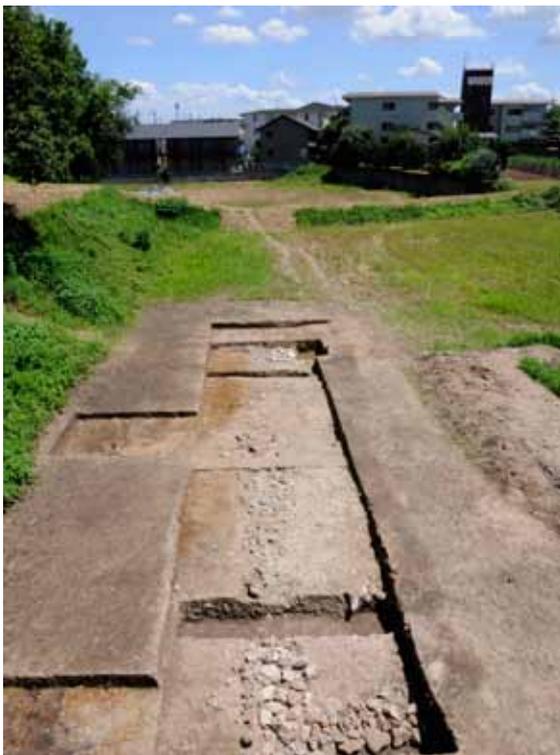
第2区の全景写真(北から)

西側の造り出しは、くびれ部から約6m離れた位置に設けられ、接続部の幅約12m、周濠への張り出しが約10mを測ります。本調査では、第5・6次調査区の一部を含めて再発掘し接続部の状況を検討しました。調査の結果、西側造り出しの接続部には、第6次調査の谷状を呈する葺石から南北方向の溝状遺構が設けられていたことを確認しました。溝状遺構は幅1m前後を測りますが、その深さは非常に浅いものでした。特筆すべきは、溝状遺構内の北半部において埴輪の基部を4点確認したことです。4点の埴輪基部が溝底部の東端(前方部側)に沿って並び原位置を保つことから、埴輪列は、西側造り出しの上面に設けられた埴輪方形区画の一部と考えられます。今回の調査によって、区画の最も東にある埴輪列が前方部裾より約1m東側に位置すること、埴輪の底部を完全に埋没させた場合この部分の高さは15.7mとなり、西側造り出しは上面と周濠底の比高差が約0.6mの低い形態であることが分かりました。

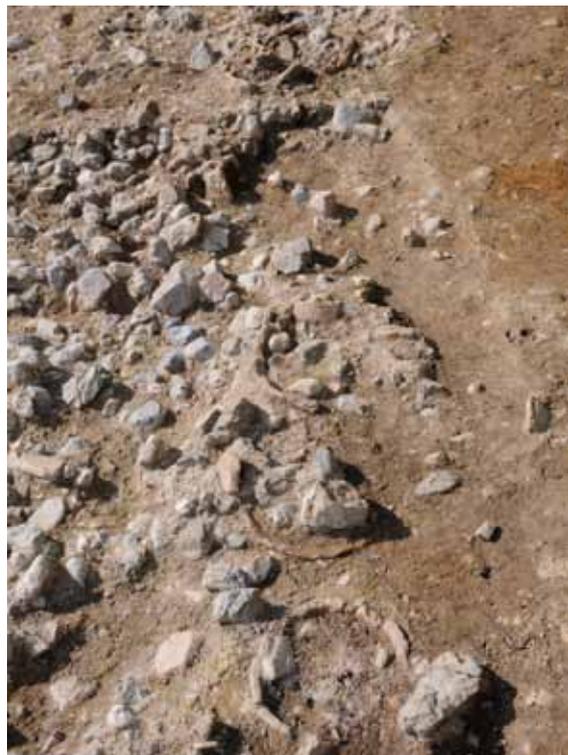
溝状遺構内の埴輪出土状況(南から)

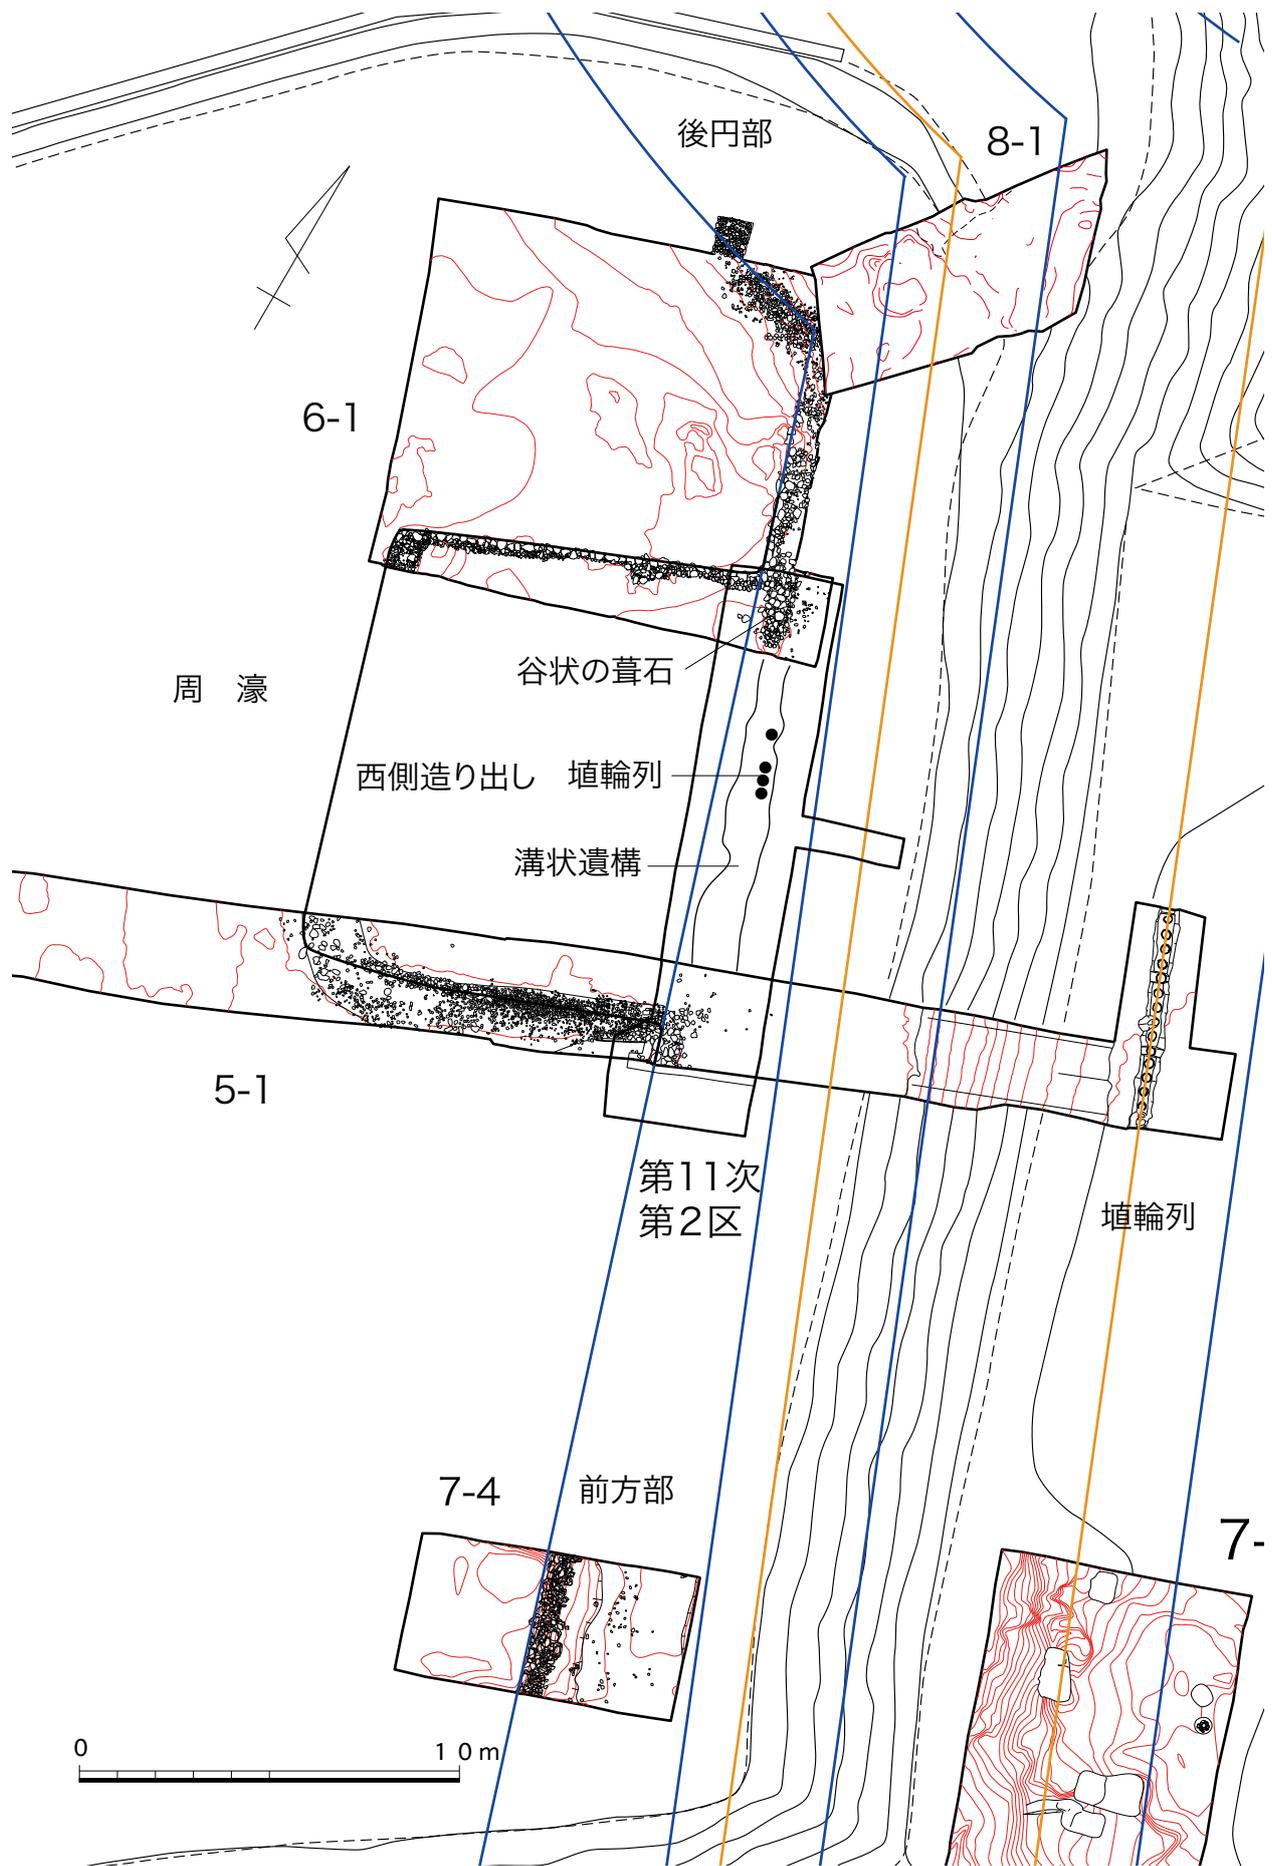
第2区の検出遺構とこれまでの調査区 (1/200)

また、西側造り出しの構築方法についても、1.地山を大まかに掘削、2.前方部裾部の盛土、3.西側造り出しを異なった土で盛る、4.接続部に溝状遺構を掘削、5.造り出し上面と溝状遺構内に埴輪列を配置し埴輪列を埋め戻す、北側の接続部に谷状の葺石を設ける、という手順を復元することができます。

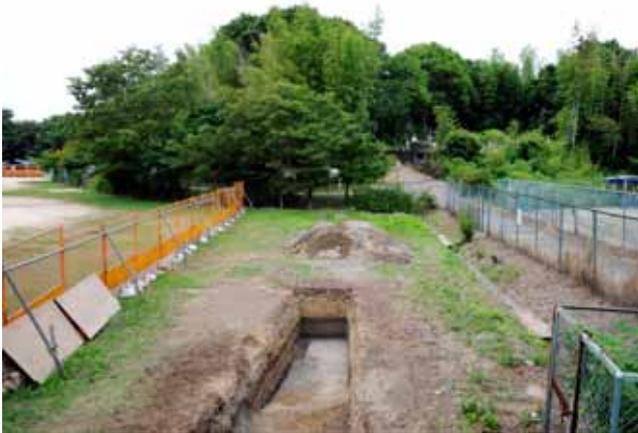
第3区の全景写真(北から)

第3区は幅1.5mまでの狭小な調査区で、排水ポンプやグラウンド透水管の設置に伴う攪乱を受けていましたが、後円部周濠の北側外堤と周濠埋土を確認することができました。周濠外堤の最高所は調査区のほぼ中央部で標高15.15mを測ります。周濠外堤はほぼ東西を指向し、後円部の円弧を反映した方向に一致しません。本調査区における周濠底部の高さは14.8mで、第1区に比べて0.2m高い位置にあります。底部にはこれまでの調査と同様に褐色系の粘質土が堆積しており、埋土からは埴輪片とともに長岡京期の遺物、さらに上層では中近世の遺物が出土しています。

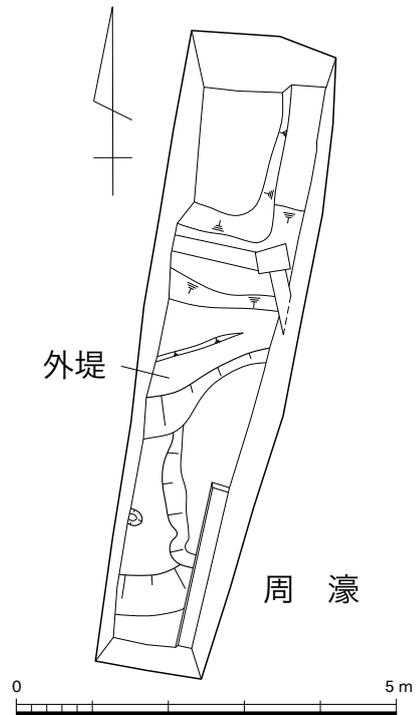
検出遺構図(1/100)

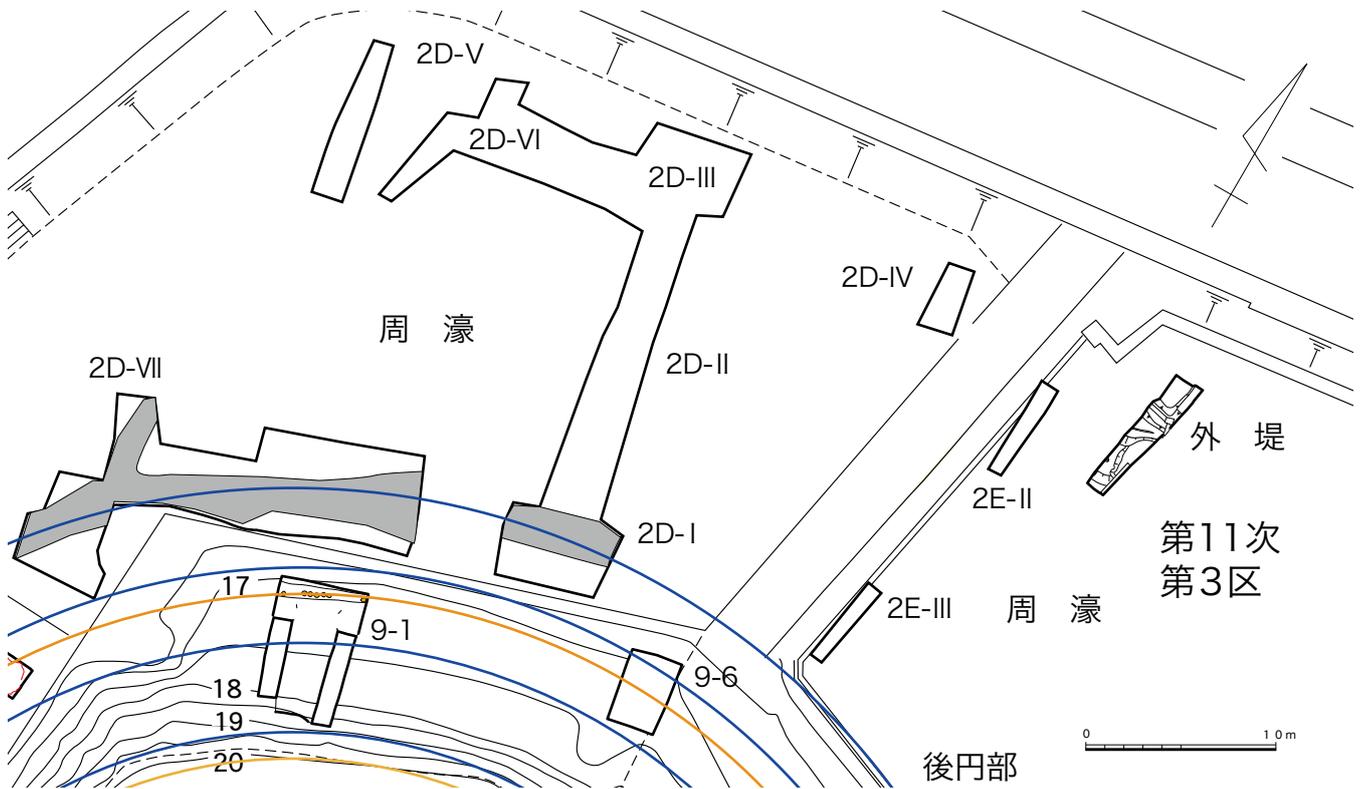
第3区の検出遺構とこれまでの調査区(1/400)

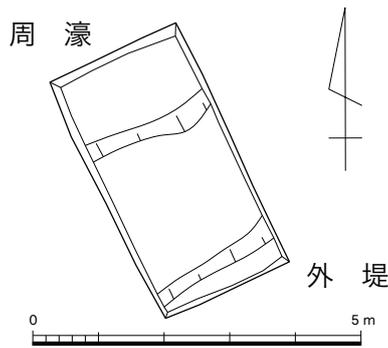
検出遺構図 (1/100)

第4区では、前方部南側の周濠外堤斜面と周濠埋土を確認しました。周濠底部には褐色系の粘質土が堆積しており、第3区と同様に埴輪片の他、長岡京期、中近世の遺物が出土しています。

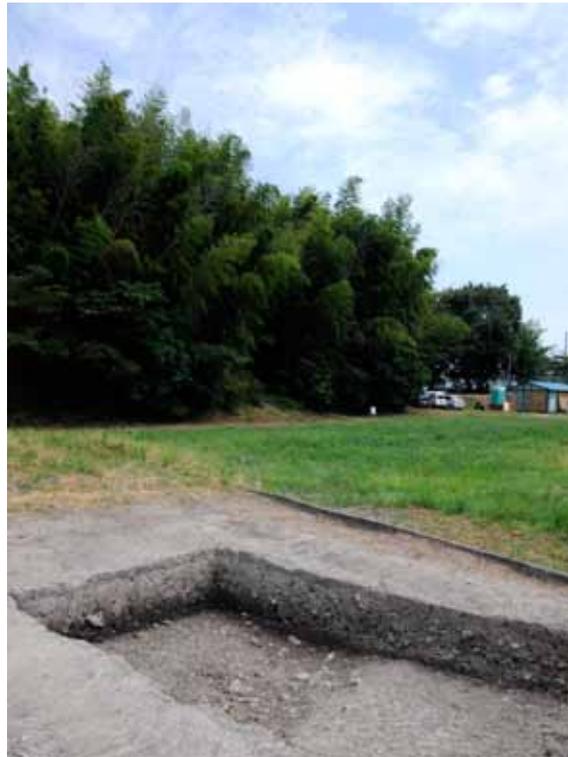
第4区の全景写真 (南西から)

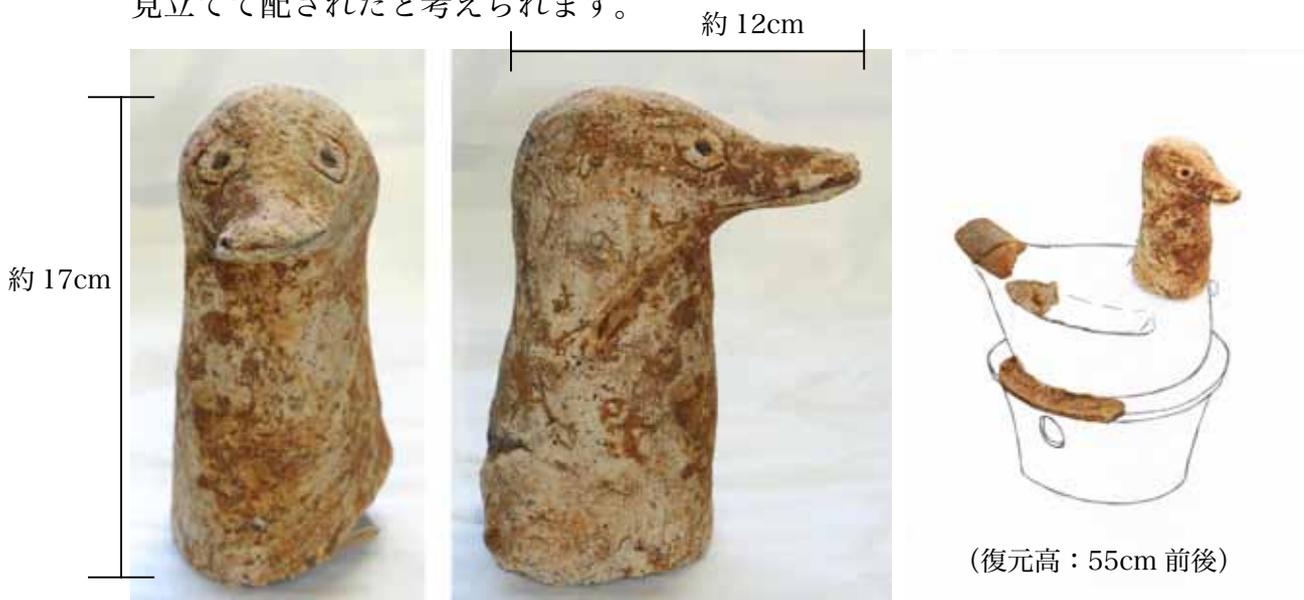
第1区出土の水鳥形埴輪

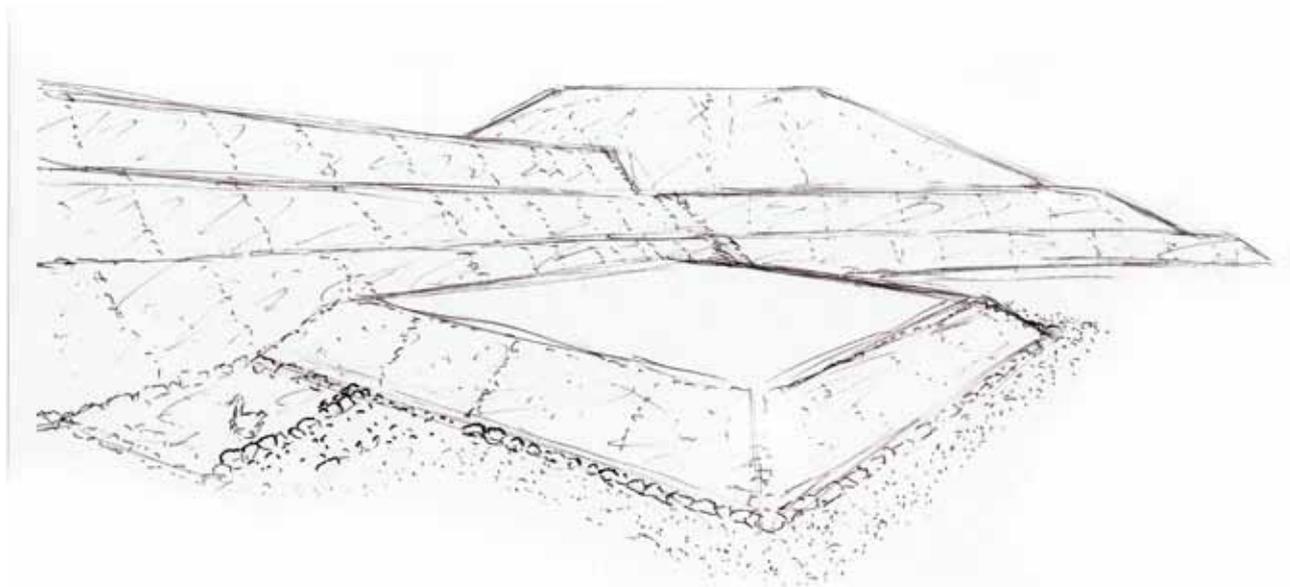
東側造り出し想像図 (前方部・南東から)

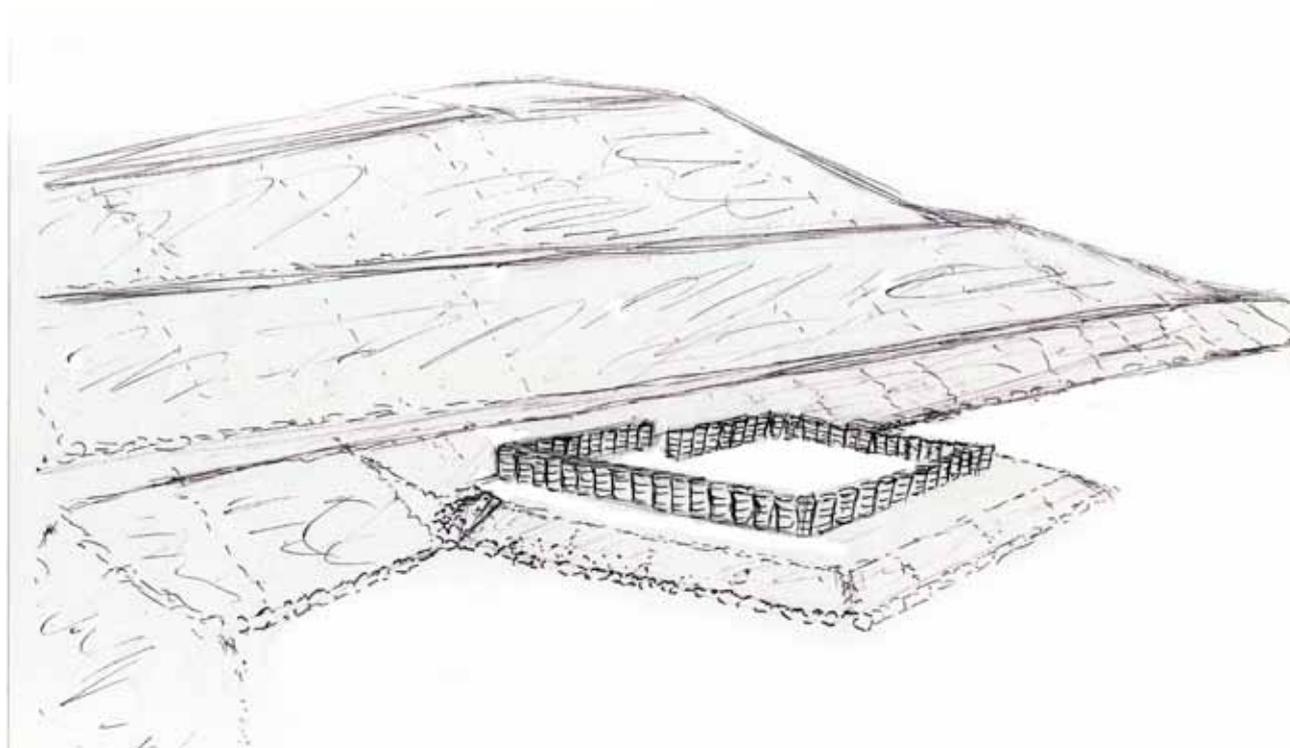
西側造り出し想像図 (後円部・北西から)
