長岡京跡右京第 1177 次調査 現地説明会資料

1 はじめに

本調査は、病院建設工事に先立って実施された発掘調査です。調査地は、西二坊大路に面する長岡京跡右京六条三坊三町の南西部にあたり、南側に六条条間南小路、西側に西三坊坊間東小路が隣接します。

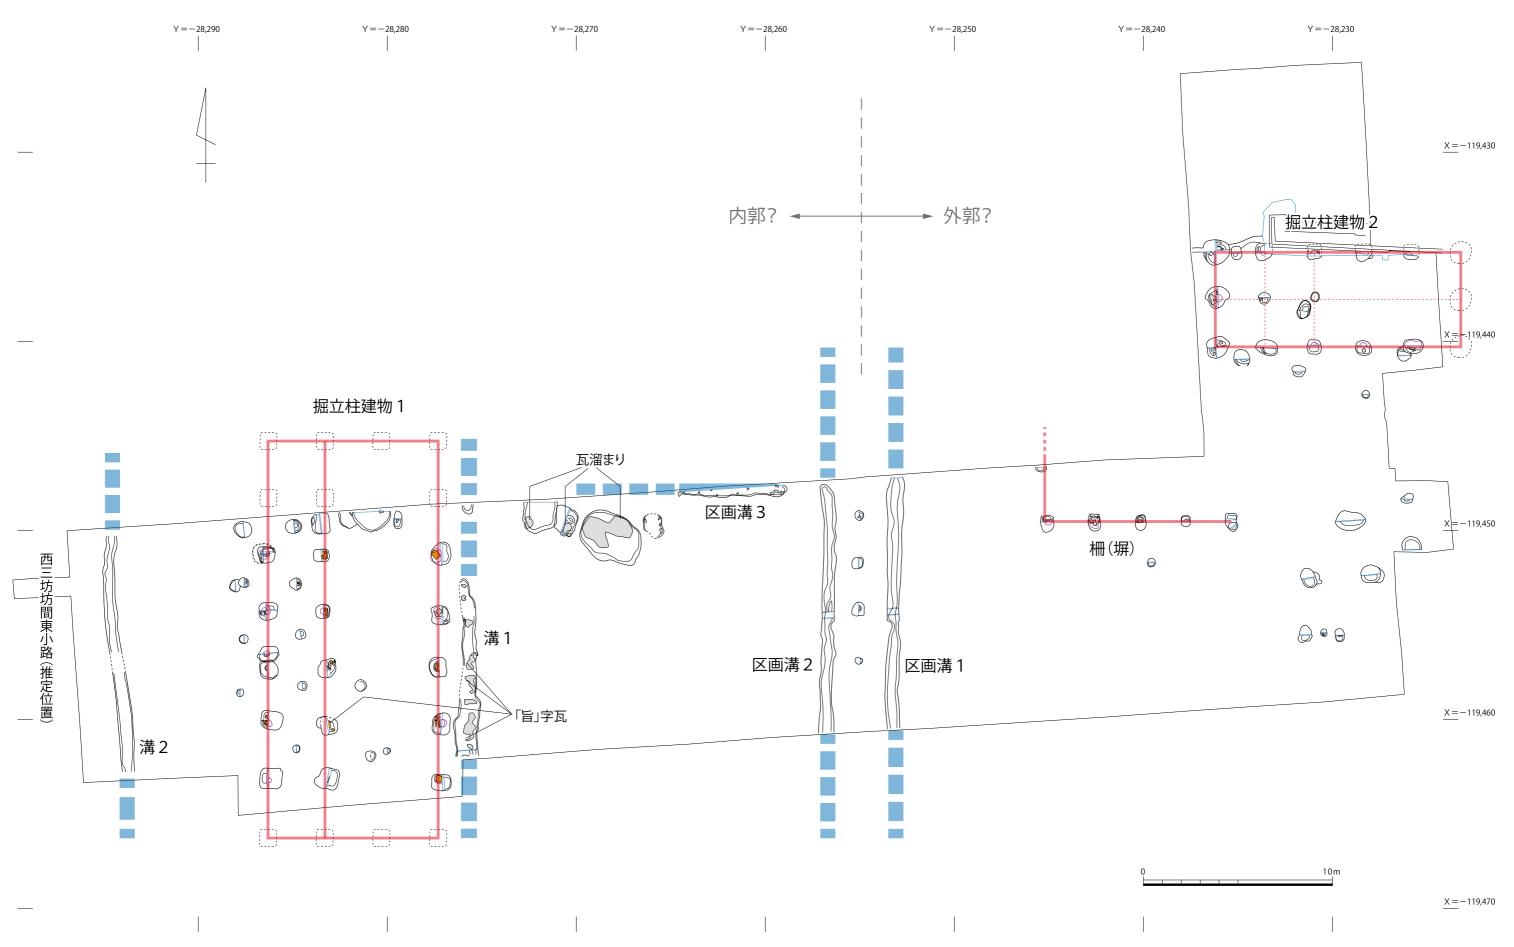
図2 長岡京跡右京第1177次調査 長岡京期の遺構配置図(1/200)

本調査では、長岡京期の大型掘立柱建物をはじめ、掘立柱建物、築地状の区画溝、柵(塀)などが整然と並ぶ状況が検出され、長岡京跡右京六条三坊三町の宅地利用の様子が明らかとなりました。以下に主な遺構を紹介します。

- ④区画溝1・2の間の中軸から掘立柱建物1と掘立柱建物2は85尺(25.2m)で均等に割り付けられてお り、宅地全体が計画的に配置された施設である可能性が高いと言えます。また、遺構の密度も希薄であり、 整然と建物や構造物が並ぶような宅地利用の様子が想定されます。
- ⑤掘立柱建物2は、調査区北端にある包含層の上面から掘削されています。そのため、最低でも40cm以 上が後世に削られたと考えられます。一方で、旧地形は北から南へ傾斜しており、調査区の西半全体は瓦や 10cm~拳大の礫を含む土で整地した状況を確認できます。同じ町域内で実施した右京第 1042 次調査でも 瓦を敷き詰めた整地が確認されており、宅地全体或いは、建物付近を中心に大規模な造成を行うことができ る人物(組織)によって整備された施設であったことが推測されます。

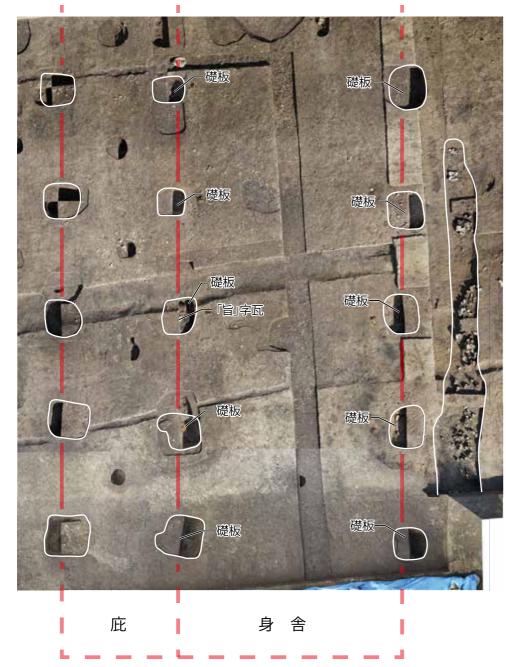
図3 掘立柱建物1 (南北7間、東西2間、西面に庇)

調査区西半で検出された大型掘立柱建物です。その規模は、桁行(推定)7間(約21m)、梁間2間(約6m)の南北棟で、西面に柱間10尺(約3m)の庇が取り付くと推定されます。本調査区では南北15m分が検出されています。それぞれの柱間寸法も10尺等間で建てられており、柱掘形は一辺約0.9m~1.0mの隅丸方形です。柱掘形の深さや構造は、身舎と庇で異なるようです。身舎の柱掘形は深さ約0.5m以上あり、柱痕跡は径0.4m前後で、底部に礎板(木の板)を配置しています。 庇の柱掘形は深さ約0.6mで、直径約0.3mの柱痕跡の残るものと、下端を杭状に尖らせた柱を用いた痕跡が見られます。また、柱掘形の大半には抜き取りの痕跡が見られ、抜き取り穴の一つには「旨」

- ①掘立柱建物1は、長岡京跡では最大級の建築基準である柱間10尺(2.96m)等間で建てられた桁行7 間の建物に復元できます。長岡京の南部域で現在確認されている最大の建物になります。
- ②掘立柱建物1の西面に庇が取り付く構造は、調査区の西側が中心的な空間であることを示唆しており、 東西2町を占有する宅地である可能性が高いと考えられます。西側隣接区画である右京六条三坊六町 の発掘調査でも、文化センター通りの拡幅工事に伴う右京第474次調査で総柱建物が見つかっており、 この建物の柱穴にも礎板や瓦が据えられていました。このことからも、右京六条三坊六町域と一連の 施設である可能性があります。

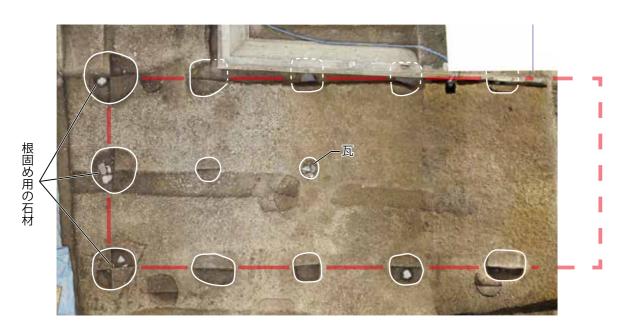
図4 掘立柱建物2(南北2間、東西5間)

調査区の北東部で確認された掘立柱建物です。桁行(推定) 5 間(約 13m)、梁間 2 間(5 m)の東西棟で、庇は検出できませんでした。柱掘形は一辺約 0.8m の隅丸方形、柱痕跡 0.3m 前後を基本形とし、柱間寸法は、桁行が約 2.6m 等間、梁間が約 2.5m 等間となります。その内、西辺の柱列のみ柱掘形は径約 1.2m の円形を呈し、柱当たりに $30\sim40$ cm 前後の石材を $2\sim3$ 個を据えて根固めをしています。また、建物の内側には建物本体の柱より小さく浅い約 0.3m の掘形をもつ柱穴があり、床を支える東柱をもつ構造のようです。

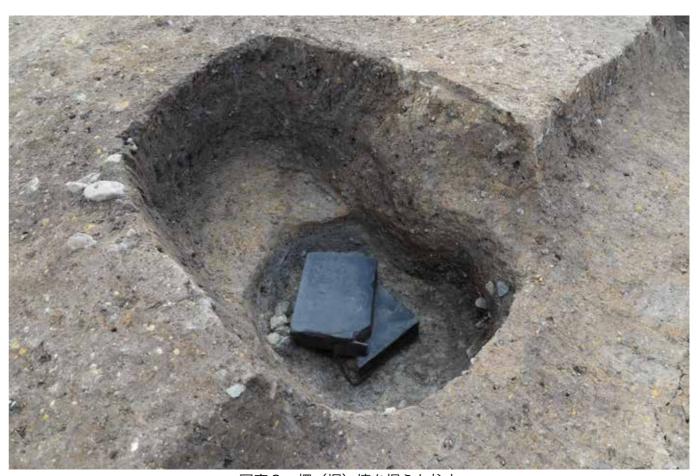
写真2 柵(塀)塼を据えた柱穴

調査区の東半、掘立柱建物2から南へ約9mに位置する東西方位の柱列です。柱列は深さが異なる5基の柱穴で構成され、柱掘形の形状は南北に長い楕円形を呈しています。柱痕跡は0.2m程度ですが、4基の柱穴の底部には塼(瓦質のタイル)を据えており、柵(塀)においても高級な建物を思わせる精巧な基礎構造でつくられています。

本調査では現時点でコンテナケース 40 箱程度の出土遺物がありますが、その大半が瓦類で、須恵器や土師器といった土器片は僅かしか出土していません。その内、瓦類には軒丸・軒平瓦 20 点以上、塼 15 点以上が含まれていました。特に軒丸瓦には「旨」字を刻印する瓦とそれと同笵のものが合わせて 12 点以上確認できます。「旨」字は「勅旨」を表すことや、長岡京域の中でも東院や猪隈院推定地といった離宮などの諸院や諸寺などに出土地が限定されることから、宮域中枢部の造瓦集団が生産を担っていた可能性が高いとされています。また、塼の多くは破片ですが、出土事例の限られる珍しいものです。柵(塀)の柱穴に据えられた塼は、長さ 26cm 以上、幅 19.5cm、厚さ 7 cm の長方形状を呈しています。土器には、須恵器と土師器があり、須恵器杯の底面に文字が書かれた墨書土器も1点見つかっています。特に、土器の数は瓦に比べて非常に少ないことが、この調査区の特徴と言えます。

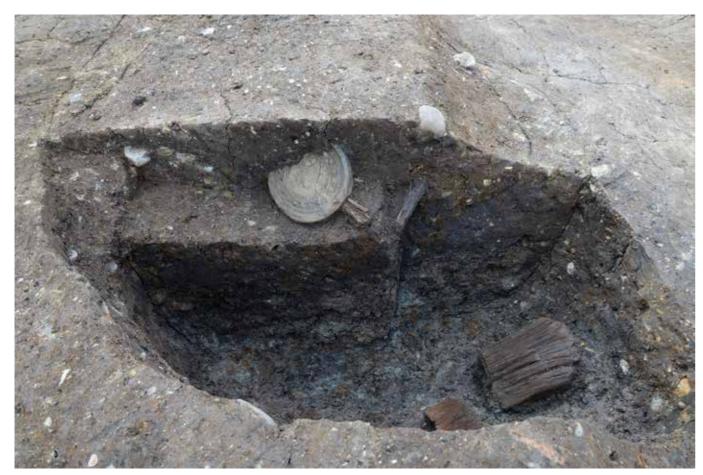
写真3 掘立柱建物1 「旨」字瓦が出土した柱穴

字の異体字を中央に刻印した長岡宮式の軒丸瓦(写真3)が埋まっていました。

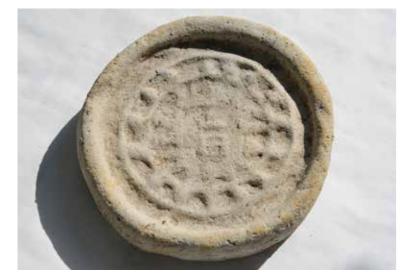
写真4 溝1から出土した「旨」字瓦

さらに掘立柱建物1のすぐ東側には、平行して幅約0.7mの溝1があります。建物と非常に近接していますが、雨落ち溝としての性格が考えられます。埋土からは多量の瓦と土師器・須恵器が出土しており、ここからも「旨」字瓦が複数点出土しています。

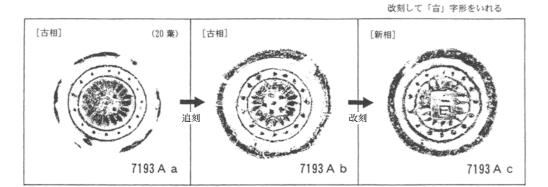
図 5 勅旨系軒丸瓦の変遷(山口均 2003「長岡京造営論ノート」『立命館大学考古学論集』|||より転載・一部改変)

- ⑥出土瓦は長岡京期後半期の勅旨系瓦を主体としており、その出土例が寺院以外では離宮などの諸院に 限定されていることから、長岡京域でも極めて高級な施設があったことが想定されます。特に、その出 土数は猪隈院推定地と同数程度です。
- ⑦右京六条三坊三町域は長岡京域では南西部に位置しますが、東側が西二坊大路に面しています。この 西二坊大路は、南は鞆岡廃寺、北は乙訓寺にそれぞれ面しており、京内寺院を繋ぐ主要道路であったこ とがわかります。

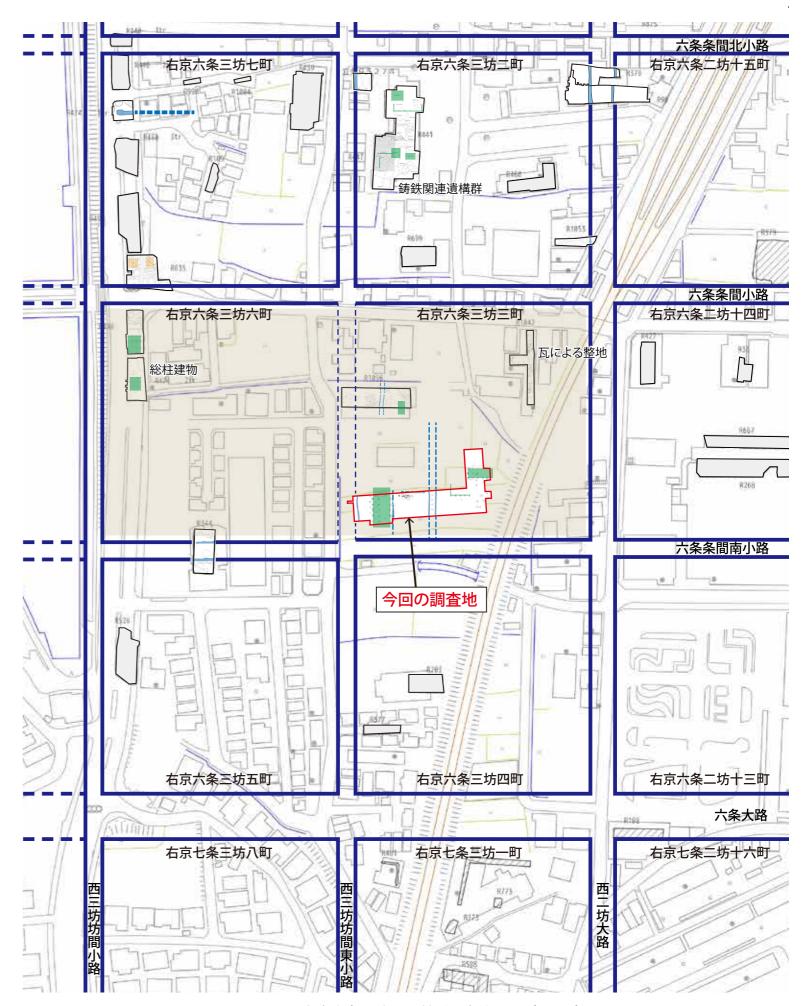
図6 右京六条三坊三町付近の宅地利用(2000)
