# ◎シリーズ 長岡京歴史散歩

## 長岡京の大型建物

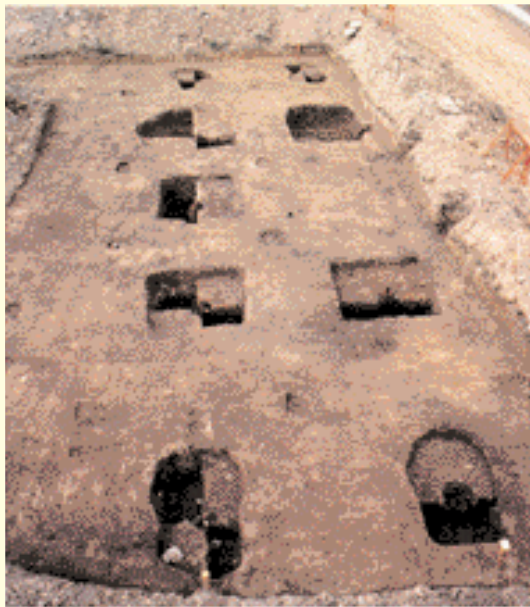
▲南から見た大型建物跡の発掘現場

その大型建物とは、井ノ内にある長岡第十小学校を建設する前の発掘調査で見つかったものです。南北二間（6m）、東西七間（21m）に復元できる掘立柱式の東西棟建物で、南北二面にそれぞれ3・9mほど張り出した庇が付いています。柱を埋めた穴は、一辺が1・5m前後ある大きなもので、柱を抜き取ったものもありますが、柱根

が多く残っていました。柱根は、いずれも直径が約40cmもある立派な桧材を用いていて、補修したものがあることから、平城京など前の都にあった建物を移築した可能性が強く、足場を組んで建てられたことも明らかになりました。この大型建物は、長岡宮の真西にあたる右京二条三坊二町のほぼ中央に位置しており、貴族の邸宅あるいは役所の正殿（中心的な建物）であったことは確かなようです。

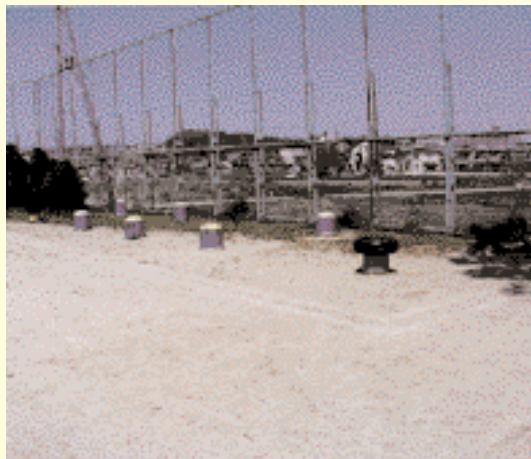
▲復元された建物跡（長岡第十小学校）

現在この建物跡は、小学校のグラウンド東端に柱のあった位置をコンクリート柱で復元してあります。そして、見つかった柱根は、長岡京市埋蔵文化財調査センターと向日市文化資料館に展示してありますので、興味のある人はぜひ一度見学して下さい。
